多機能 金型冷却管 洗浄機

ダイカスト金型冷却水路 洗浄テスト報告

冷却水路洗浄概要

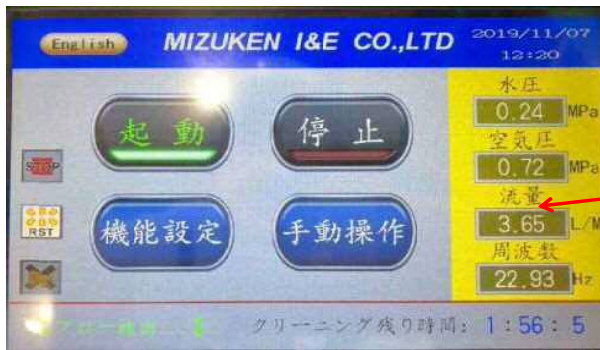
＜洗浄前流量測定＞

自動洗浄工程で洗浄前に流量を測定、測定後自動的に洗浄に移る

流量は3.65L/分

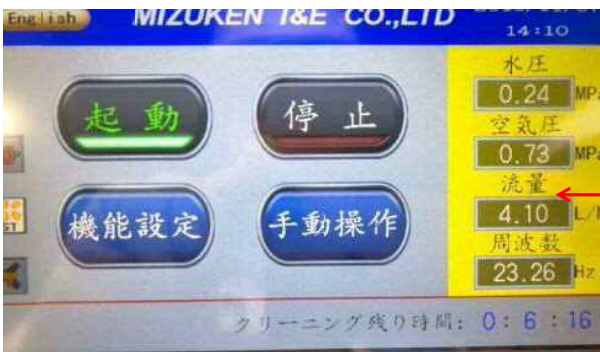
＜洗浄後流量測定＞

自動洗浄工程で洗浄終了に流量を測定、測定後自動的に洗浄終了する

流量は4.10L/分

**12%の流量アップ
改善が確認できた**

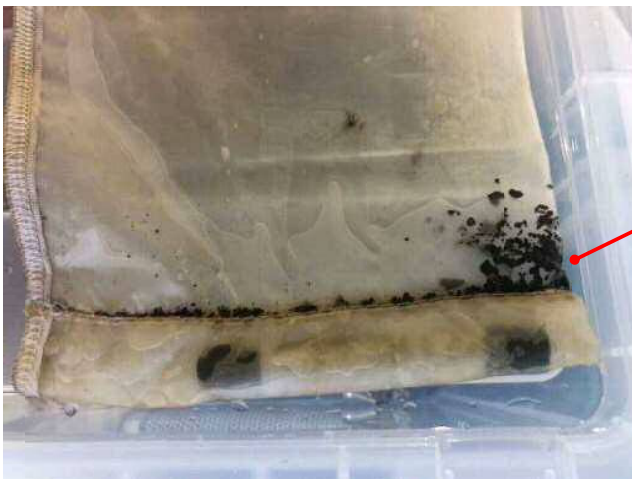
*** 洗浄結果3 : タンク内フィルターに回収された固形物**

**固形物分析報告
⇒次項**

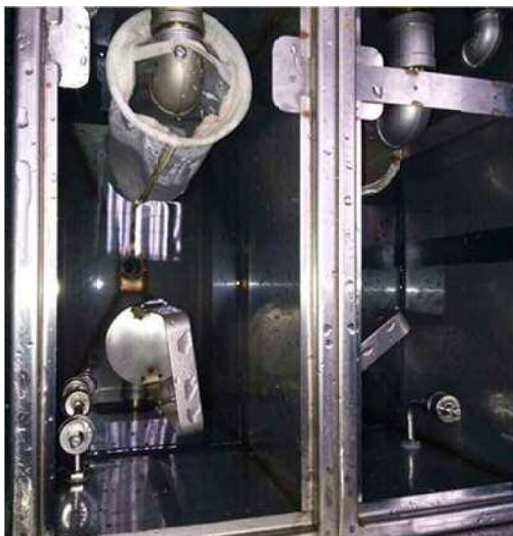
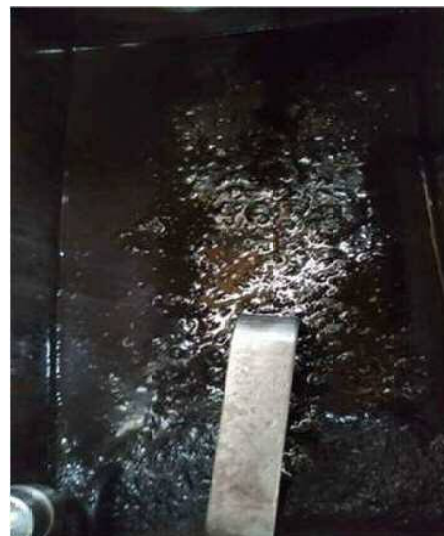
* 洗浄効果確認：洗浄機タンク内様子 前 <=> 後

洗浄前:透明な水

2時間洗浄後:水が汚濁

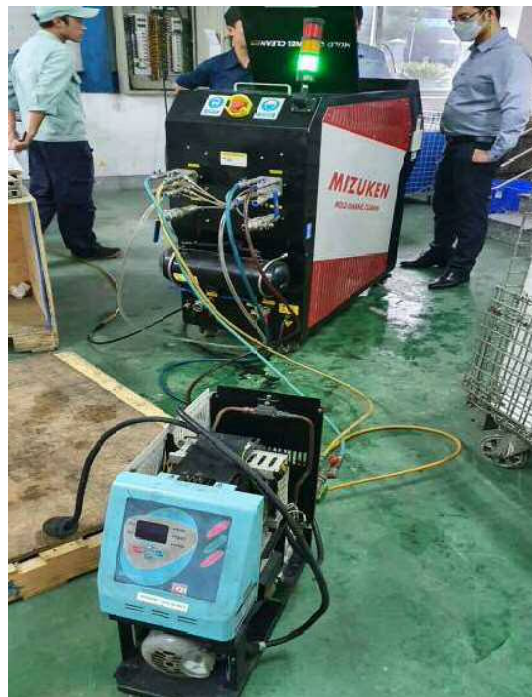
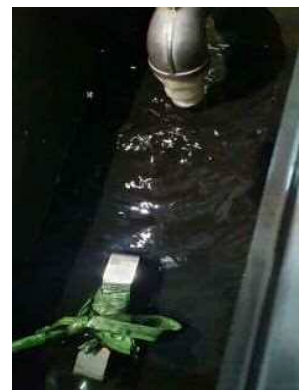
金型温調器の洗浄テスト①

洗浄後
汚れた水-タンクの底が見えない

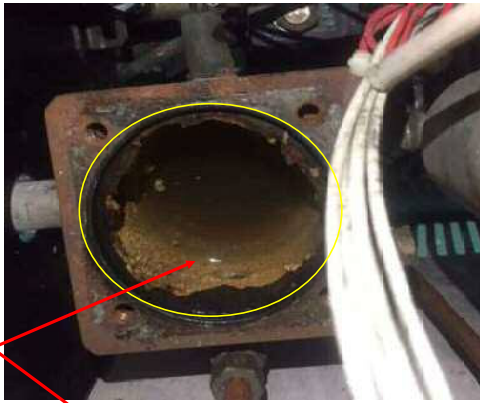
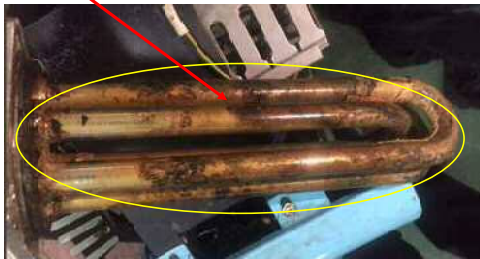
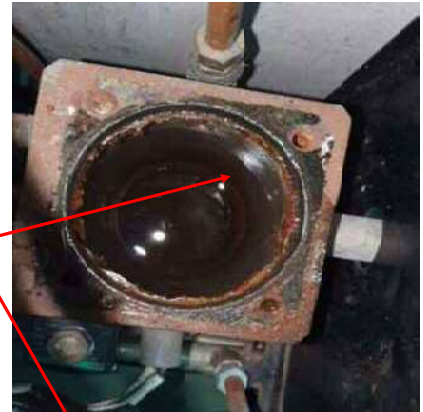
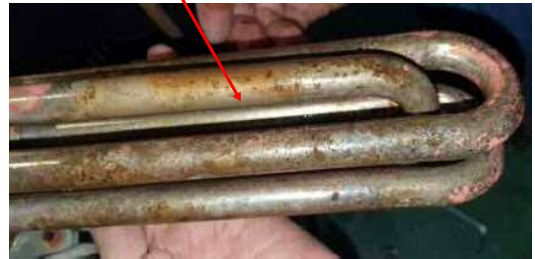
金型温調器の洗浄テスト②

ヒーター内にハードスケールがこびりついている。

ハードスケールはヒーターで既に削除されています
